I POTESI PER INTERVENTO DI RESTAURO PER LA TOMBA DI MEDARDO
ROSSO, CIMITERO MONUMENTALE DI MILANO, CIMITERO DEGLI
ACATTOLICI, CAMPO 4, N.119

OGGETTO	Edicola in granito con scultura in lega di rame. Lastra terragna con iscrizioni e vaso
SOGGETTO	<i>Ecce Puer.</i> Tomba di Medardo Rosso (1858 - 1928) Tomba di Francesco Rosso (1885 - 1957) e Clotilde Longoni Rosso ([1...] - 1962)
ELEMENTI CORRELATI	Tomba in granito. All'interno della nicchia è presente la scultura in lega di rame; scritte commemorative, monogramma e firma dell'artista in lega di rame, applicati con chiodi o mediante incollaggio. 2 vasi per fiori in lega di rame (di cui uno non pertinente).
AUTORE	Riproduzione da Medardo Rosso Progettazione dell'edicola di Michele Vedani
EPOCA	Prima metà del XX Secolo
CATEGORIA E TECNICA	Bronzo fuso a cera persa, lapideo
DIMENSIONI	Dimensioni tomba: Dimensioni scultura:
COLLOCAZIONE	Cimitero Monumentale di Milano - Cimitero degli Acatolici, campo 4 n.119
RESTAURATORE	Studio di9 restauro Angelucci S.A.S. Fonderia Artistica Battaglia, Dipartimento di Restauro

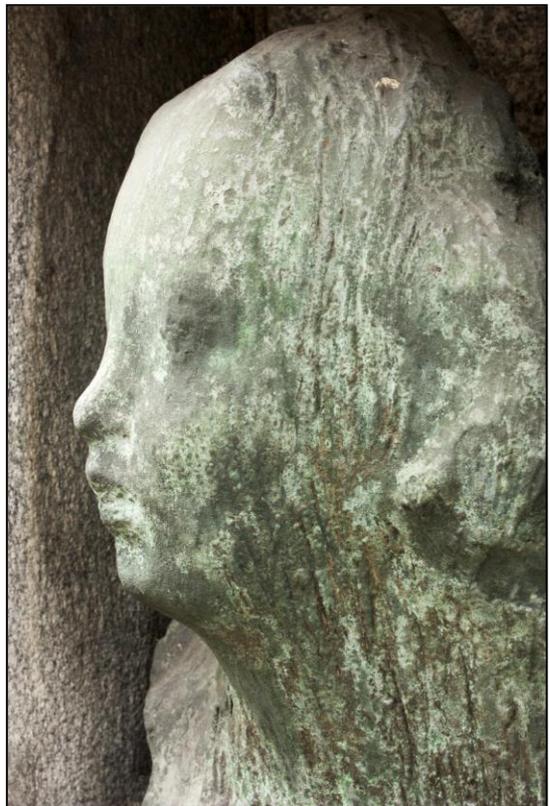
Fig. 4. Particolare di Ecce Puer

La scultura è una fusione in lega di rame ottenuta con la tecnica della cera persa ad unico getto. Rappresenta un fanciullo a mezzo busto, con la testa inclinata e girata rispetto alle spalle. Si tratta, come accennato sopra, del ritratto di Alfred William Mond, realizzato dall'artista nel 1906 e intitolato *Ecce Puer* (altri titoli: *Portrait de l'enfant Alfred Mond*, *Enfant anglais*, *Impression d'enfant*) qui riprodotto in bronzo.

La scultura presenta un modellato fresco e rapido, dai contorni imprecisi che si scioglie nello spazio e nella luce⁴. Occorre fare una breve parentesi sul particolare procedimento con cui l'artista eseguiva le sue opere: Medardo modellava la terra creta senza nessun disegno preparatorio o modello. Dal modellato otteneva un calco in gesso da cui traeva il primo modello, sempre in gesso, che sarebbe diventato la matrice delle successive repliche. Dal gesso venivano tratti i calchi in gelatina (o altro materiale flessibile) secondo un procedimento particolare di cui era esperto Alberto Palazzolo, collaboratore dell'artista⁵, da cui poi ricavava sia i modelli in cera che i modelli per la fusione in bronzo. (Anche le opere in cera, dunque, non sono modellate direttamente, ma sono il risultato di un calco). Le opere sono dunque riprodotte in serie e in diversi materiali, non è dunque possibile distinguere le copie dagli originali.

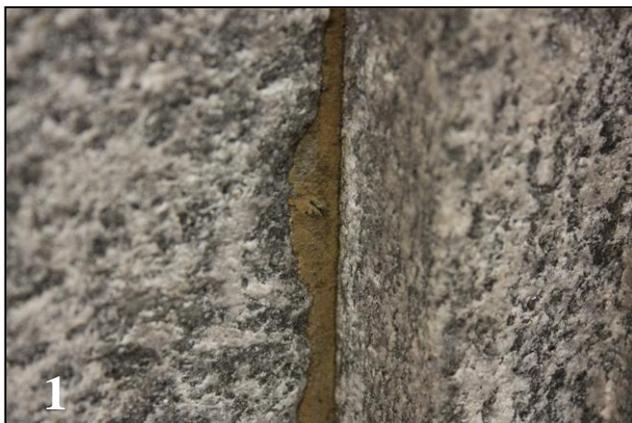
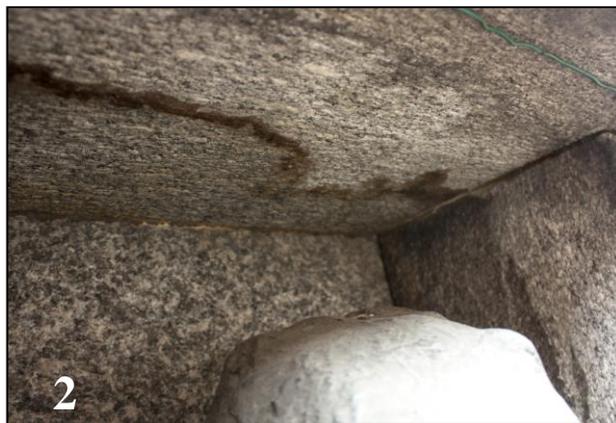
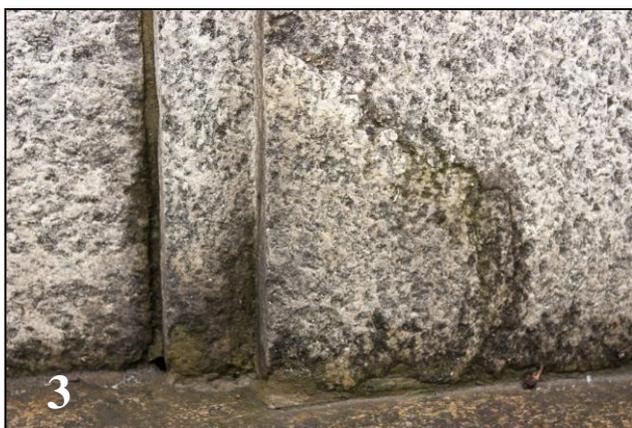
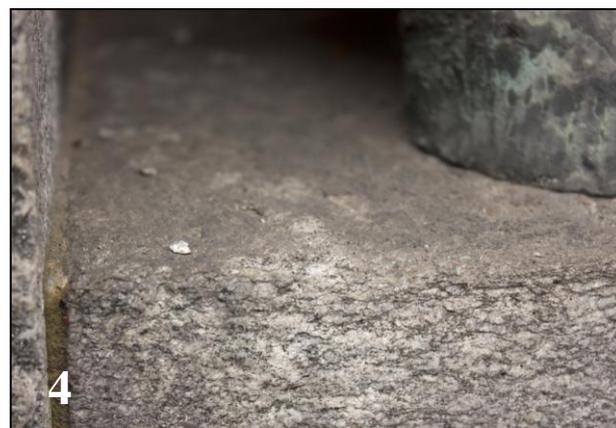
La superficie in granito si presenta ad un primo esame ricoperta da depositi sia coerenti che incoerenti. Sono inoltre presenti deiezioni di volatili.

Su tutta la superficie si riscontra la presenza di attività biologica, che risulta maggiormente evidente sulle stuccature, dove assumono un colore giallo ocra (1). Le stuccature a riempimento tra le varie componenti della stele e del coperchio sono molto fragili e di consistenza polverosa.

Nelle parti maggiormente esposte alle intemperie sono riscontrabili gore da dilavamento di colore scuro. Nel basamento e nelle parti a contatto con il suolo si riscontrano alcune macchie causate da umidità di risalita, presenti anche nella parte interna della nicchia (2).

Si segnala una porzione lapidea in fase di distacco localizzata alla base della stele (3) e la presenza di scaglie di materiale lapideo localizzate sul piano della nicchia (4).

In corrispondenza delle giunture con gli elementi in bronzo, assicurate al granito mediante chiodi o perni in ferro, si riscontrano delle macchie di colore verde e rosso dovute all'ossidazione dei metalli.

- Lavaggio dell'intera superficie con tensioattivi idonei (non ionici)
- Rimozione degli ossidi metallici con chelanti
- Rimozione di patine biologiche con Sali di ammonio quaternario
- Impacco per la rimozione delle croste nere.

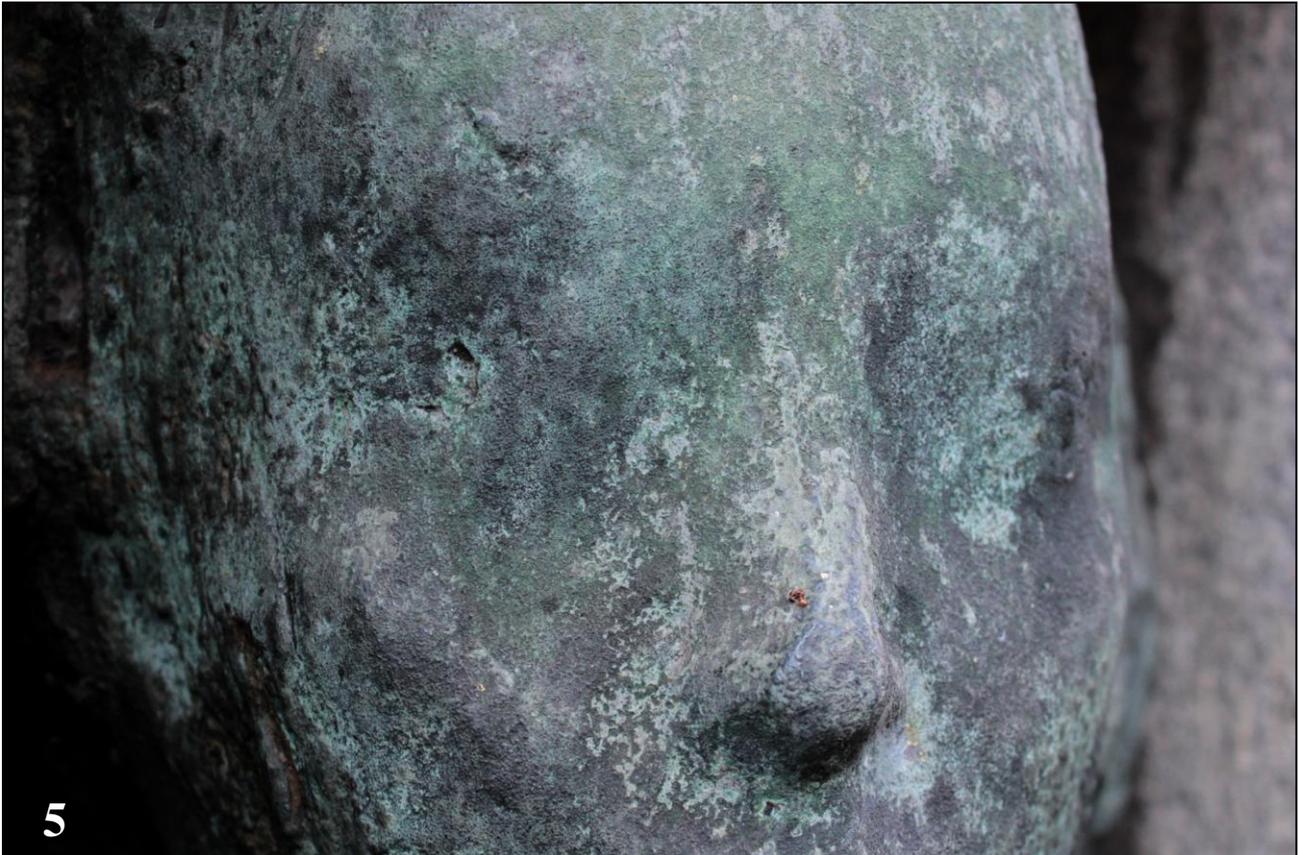
Nonostante la scultura *Ecce Puer* sia collocata a riparo dall'esposizione diretta degli agenti atmosferici, presenta un dilavamento parziale sulla fronte e sul naso. (5)

La superficie in bronzo si presenta ad una prima analisi ricoperta da depositi incoerenti superficiali, deiezioni di volatili e parti e resti di attività biologica di alcuni insetti.

Si segnala la presenza di croste nere (6) nella parte bassa della scultura e in particolare sul busto e sul collo. Le croste localizzate sul busto hanno un notevole spessore e tendono a sollevarsi e a scagliarsi. Quelle presenti sul collo e in generale nelle parti in sottosquadro, hanno una consistenza più compatta, dura e coerente e sono maggiormente solidali al metallo.

- Spolveratura e rimozione dei depositi incoerenti
- Lavaggio per la rimozione delle deiezioni di volatili
- Rimozione meccanica delle croste nere
- Rimozione meccanica o chimica, dei residui di cere o vernici protettive applicate durante precedenti interventi.
- Rimozione dei prodotti di corrosione della lega di rame per via meccanica o chimica. Verranno disposti dei test di pulitura al fine di mettere a punto la metodologia corretta di intervento.
- È prevista la stesura di un protettivo finale.
- Integrazione delle scritte tramite realizzazione di modelli in cera e successiva fusione e in bronzo.
- Si propone la realizzazione della copia speculare del vaso mancante in bronzo con ancoraggio meccanico reversibile.

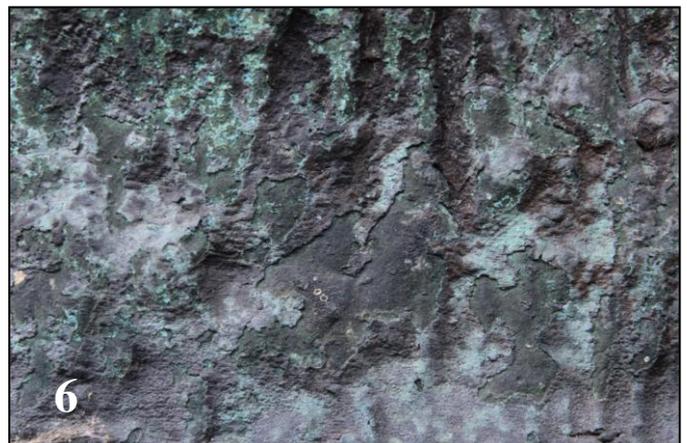
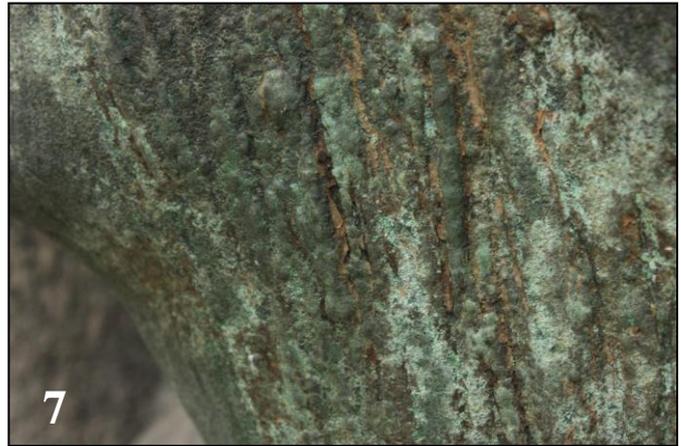
La superficie è interamente ricoperta da prodotti di corrosione del rame e degli alliganti, diversificate a seconda dell'area: nelle parti maggiormente esposte, i prodotti di corrosione assumono una colorazione chiara e una consistenza polverosa, mentre nelle parti in sottosquadro gli stessi si presentano come maggiormente spessi e compatti, di colore verde brillante e di spessore maggiore nelle porzioni nelle quali si sviluppano fenomeni di condensa. I prodotti di corrosione rilevabili intorno alle aree interessate dalla crosta nera hanno consistenza polverosa e colore verde mela.

Nelle asperità e interstizi del modellato è rilevabile la presenza di residui di un protettivo (7) utilizzato durante un precedente intervento manutentivo, caratterizzato da una consistenza vetrosa e da una colorazione marrone scura.

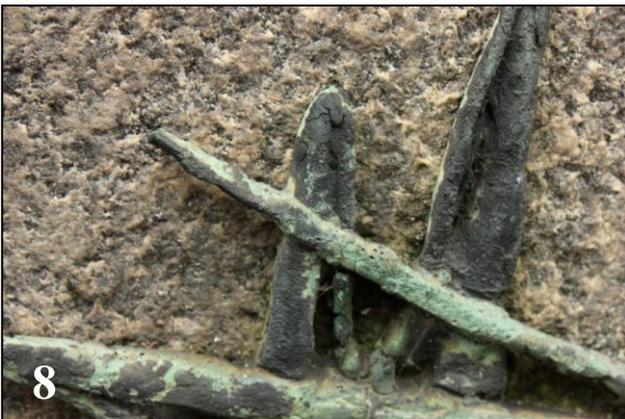
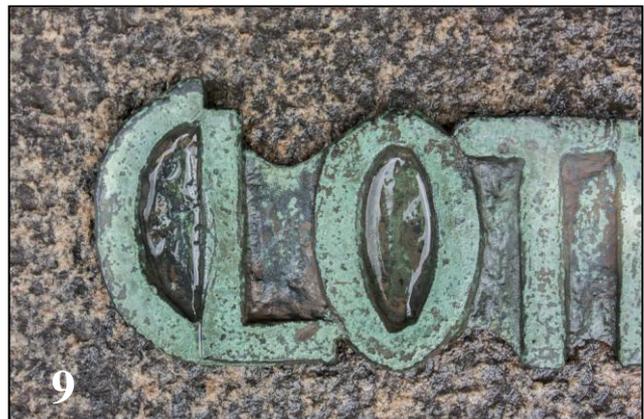
Le iscrizioni in bronzo presentano una forte ossidazione del metallo, con prodotti di corrosione di colore verde brillante e consistenza da polverosa a compatta. Si tratta di prodotti stabili. In alcune porzioni della scritta che rappresenta la firma dell'autore sono visibili delle croste nere piuttosto coerenti (8) con la superficie del metallo. Nelle parti interne del modellato sono presenti alcuni accumuli piuttosto coesi di depositi polverulenti, di consistenza compatta e di colore marrone. Nell'epigrafe sono mancanti le lettere "l" e "N" e le lettere sono assicurate al supporto con un incollaggio a resina poliesteri, che non ne assicura più la tenuta (10). Sono visibili alcuni fori per chiodi di inserimento delle parti metalliche, localizzati in corrispondenza delle porzioni di scritta mancante.

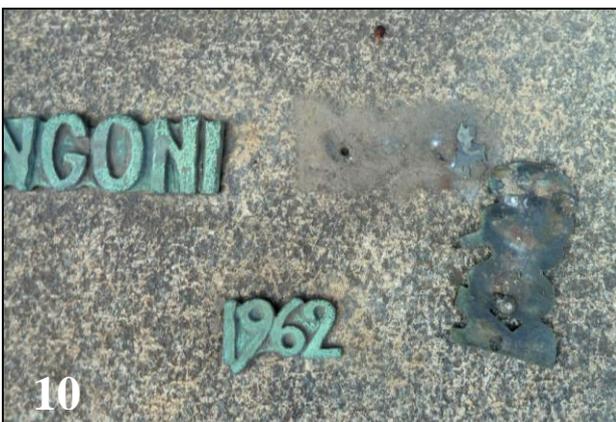
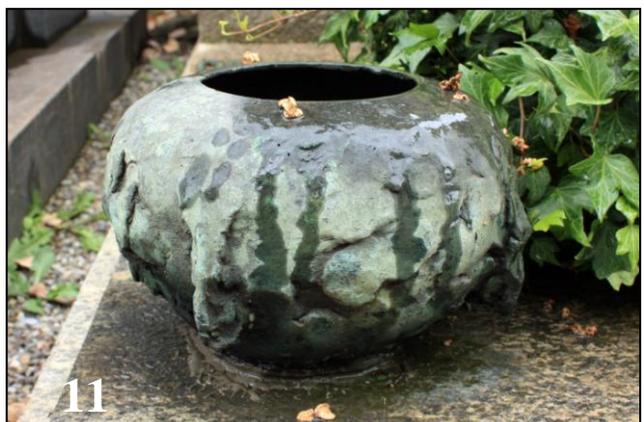
Dei tre vasi a corredo della tomba uno è in pietra e non sembra essere pertinente al progetto originario. Dei due vasi in bronzo, a decorazione dei lati del coperchio, uno risulta mancante. Sulla porzione del coperchio dove quest'ultimo doveva essere collocato, sono visibili i fori di inserimento dei perni in ferro, richiusi con una stuccatura in materiale poliesteri. Il vaso rimanente presenta una superficie ricoperta da prodotti di corrosione del rame, mentre si segnala la presenza di gore o percolature da dilavamento (11).
